Morieux

Église Saint-Gobrien

Restauration des intérieurs

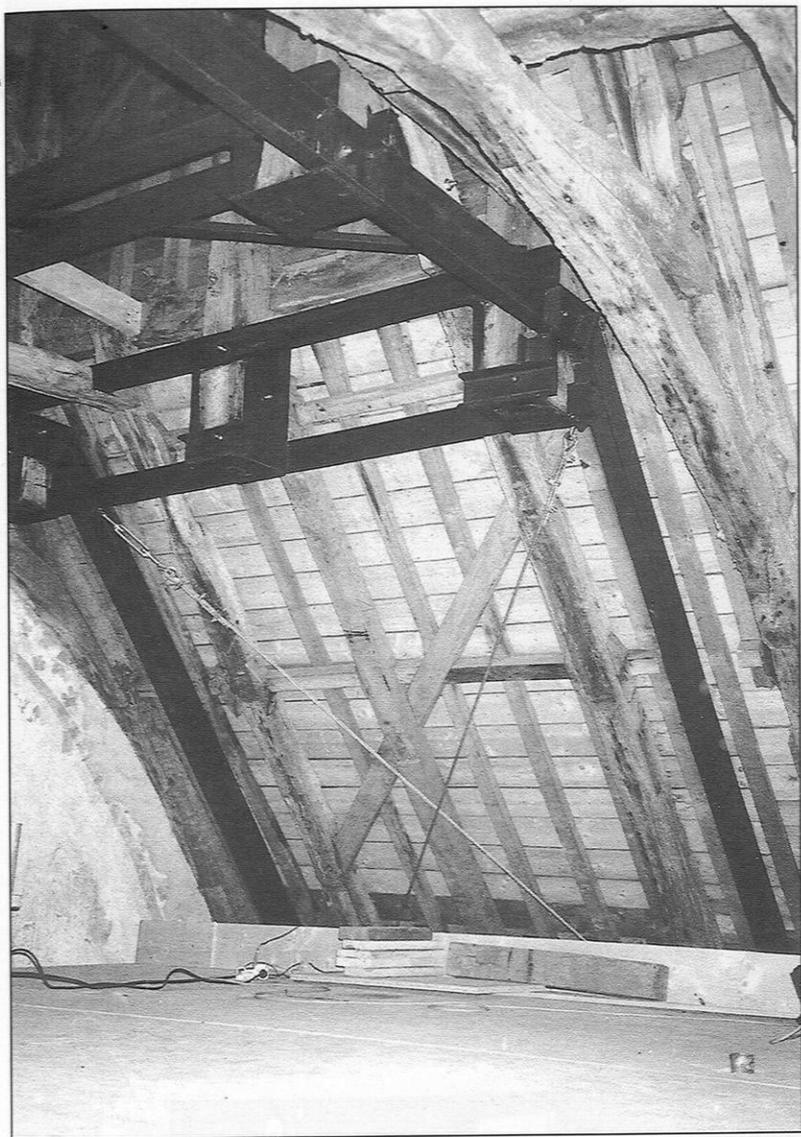
Réalisation de la struture métallique supportant le clocher.

La seconde campagne consacrée à la restauration et à la mise en valeur des intérieurs a commencé au tout début de l'année 1998 sous notre direction. Les travaux ont débuté par la restauration de la structure du clocher et la suppression du tambour qui occupait la première travée de la nef grâce à la création d'une structure métallique (calée entre le lambris et la couverture) reportant les charges du clocher et du beffroi sur les murs gouttereaux. Ce travail complexe techniquement était impératif en raison de l'impact très important du tabouret qui occupait toute la zone orientale de la nef et cachait le Christ en gloire situé au-dessus de l'arc diaphragme.

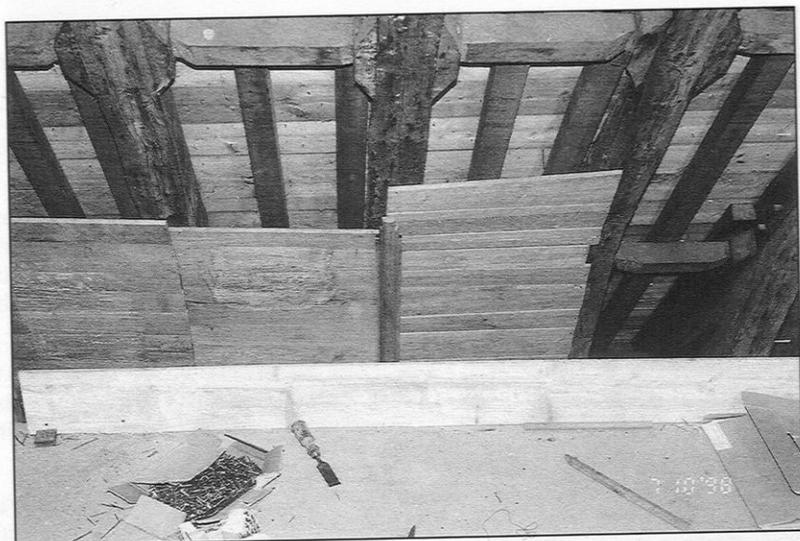
Essais de traitement des lambris de voûte.

La voûte en sapin agrémentée d'étoiles dorées a été supprimée afin de restaurer en sous-œuvre la charpente et la voûte lambrissée en chêne avec des couvre-joints badigeonnés en harmonie avec les fresques a été restituée.

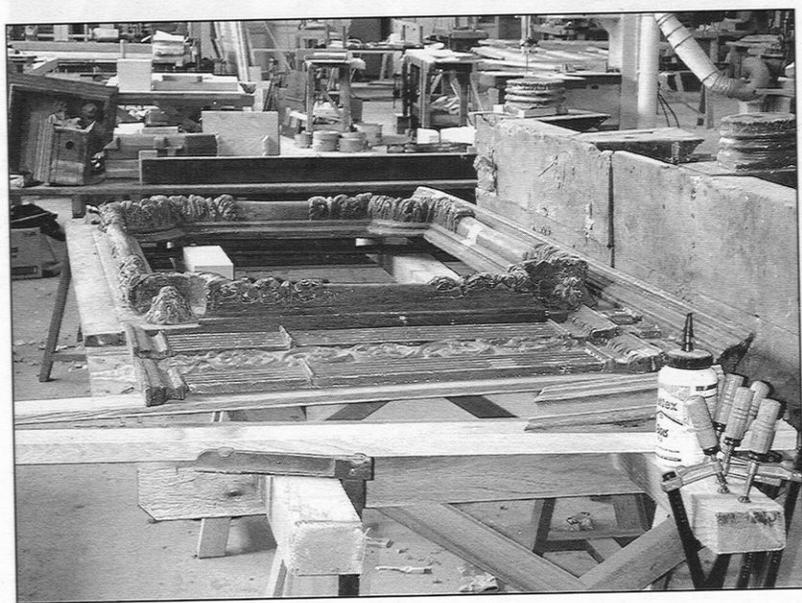
Vue de la restauration de l'antépéndium du retable majeur.

Les retables malencontreusement recouverts au début du *xx^e* siècle par une épaisse couche de peinture laquée marron ont fait l'objet de dégagement minutieux qui ont permis de redécouvrir leur polychromie rehaussée de dorures. Après restauration de l'ébénisterie, les peintures dégagées ont été restaurées et complétées afin de redonner à ces éléments une présentation digne de leur intérêt tout en respectant l'ambiance que dégagent les peintures murales.

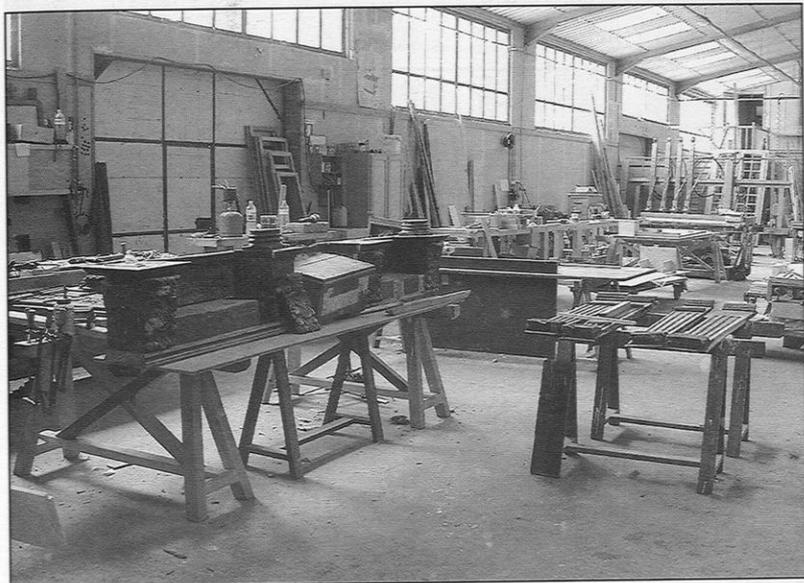
Vue des peintures du retable en cours de restauration.

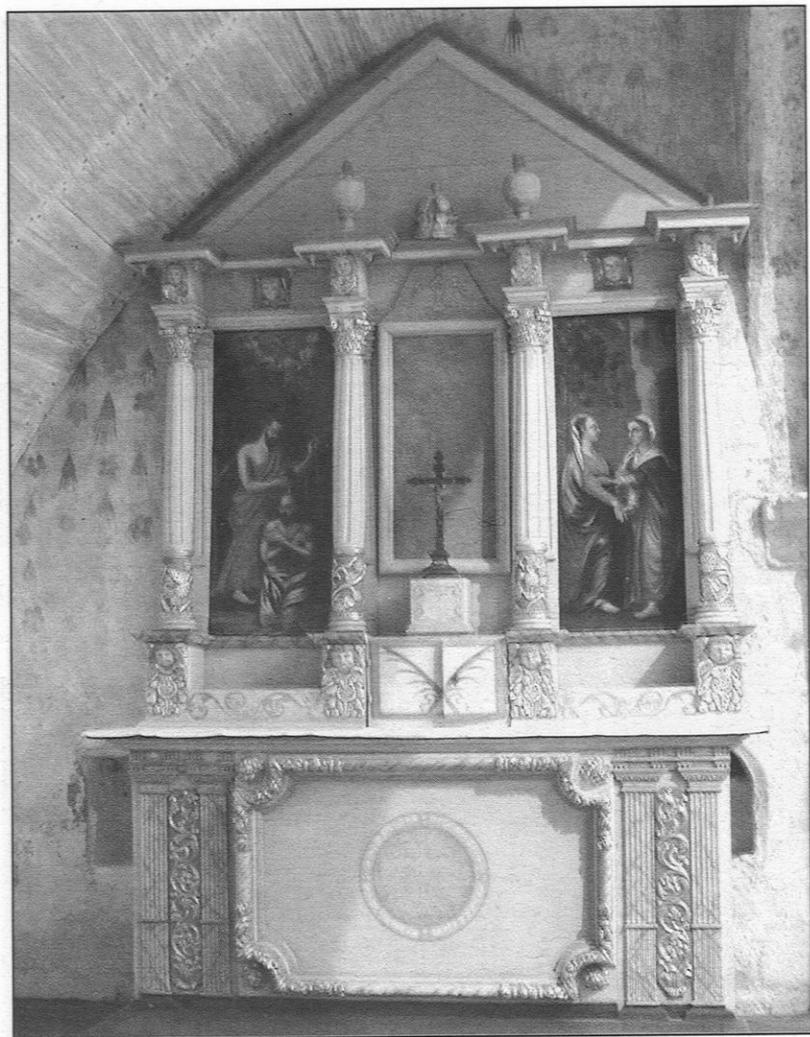
Retable du collatéral nord après restauration.

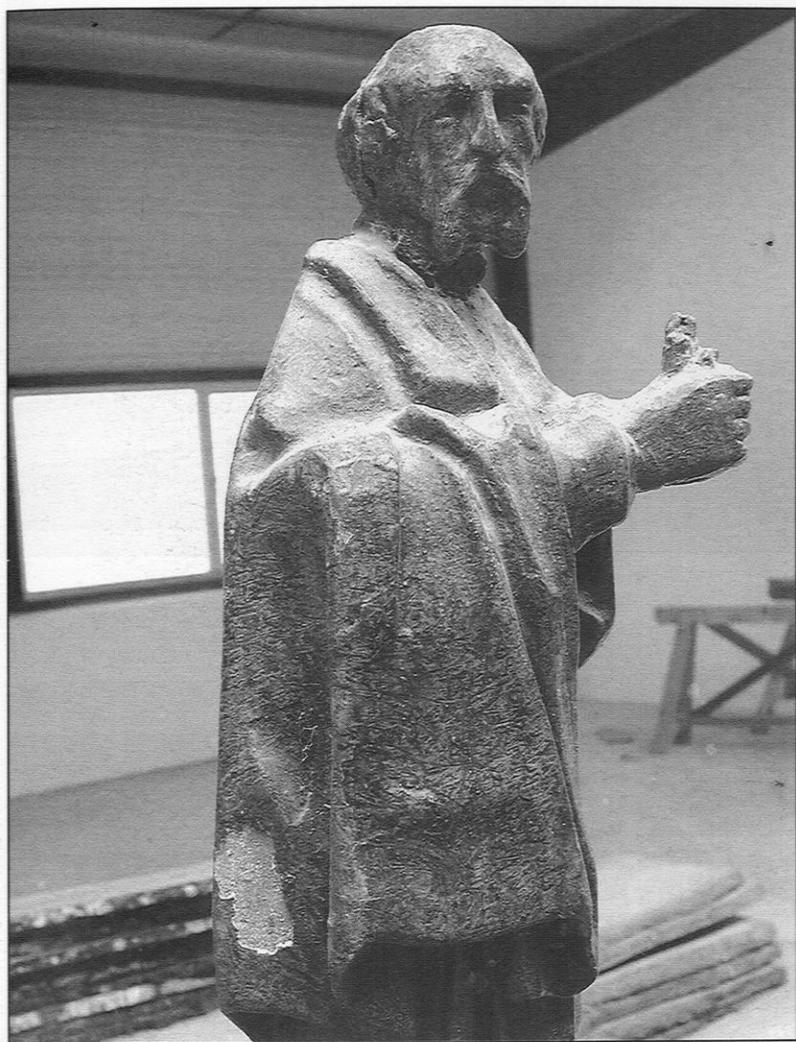
Sondage sur une des statuettes peintes en marron.

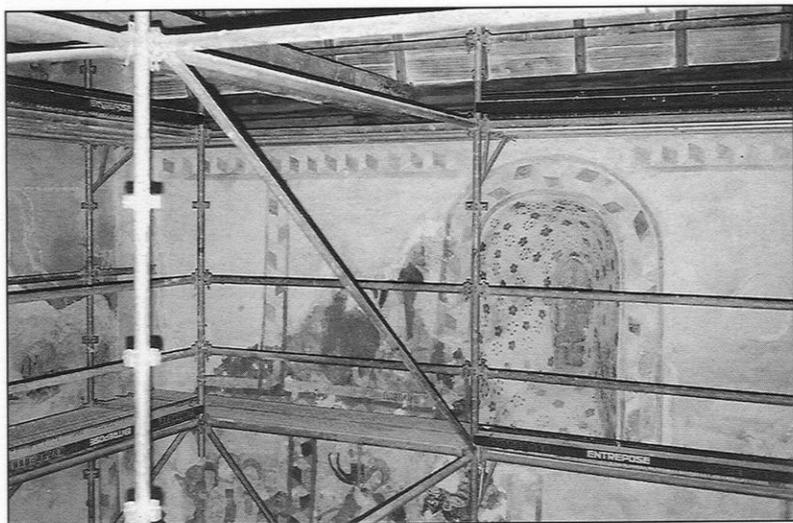
Restauration des enduits et peintures de la nef.

Enfin, les travaux les plus importants et les plus spectaculaires ont bien entendu concerné les peintures murales. L'ensemble des peintures et badigeons a été dégagé sur une surface de près de 450 m². Les peintures dégagées ont alors été consolidées et restaurées. Seules les zones nécessaires à la lisibilité des scènes ont été réintégrées à l'aquarelle afin d'éviter une présentation archéologique en écorché trop décousue. Dans ce même esprit, les enduits neufs ou non peints ont été harmonisés afin de créer un ensemble homogène et cohérent.

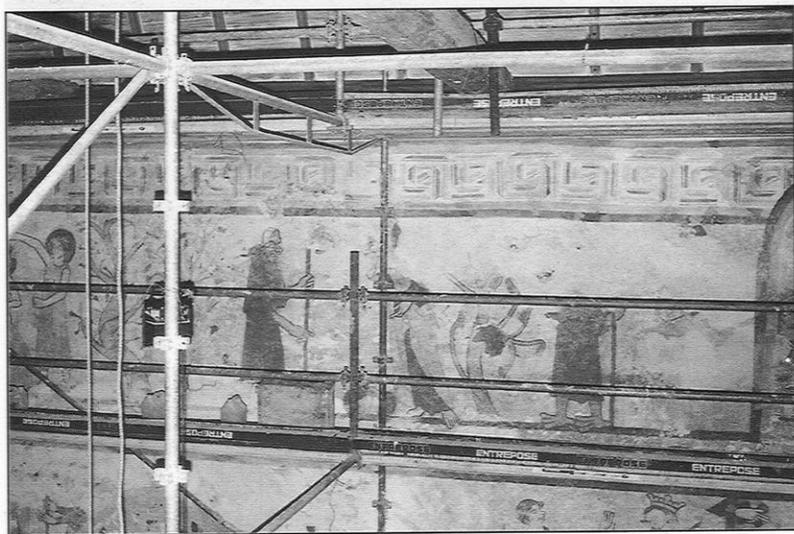
Restauration des peintures en cours.

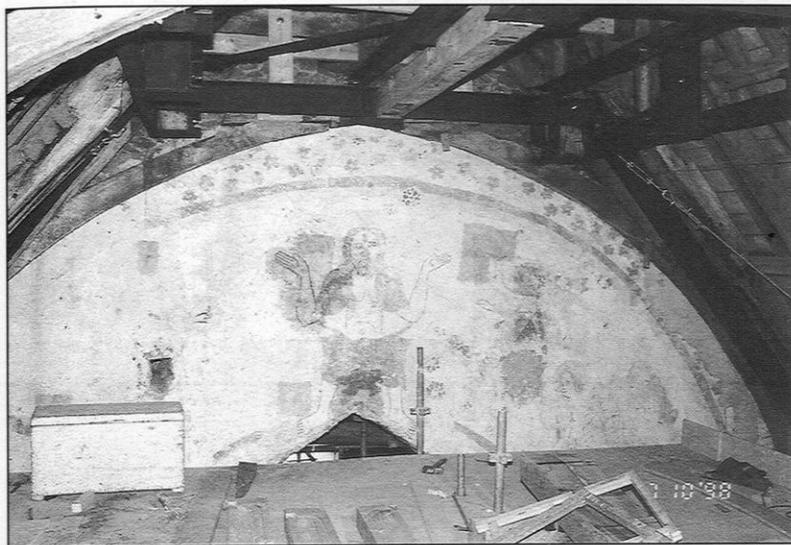
Restauration du Christ en gloire de l'arc diaphragme.

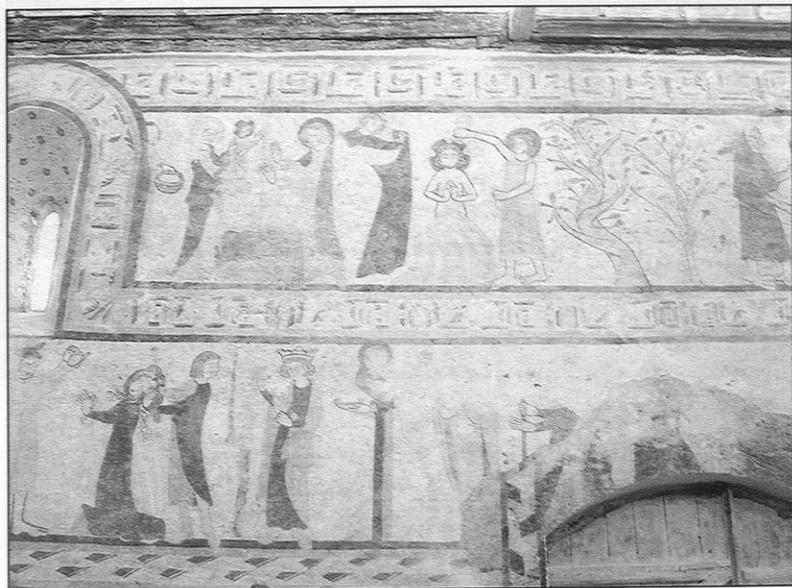
Détail des peintures du mur sud de la nef après restauration.

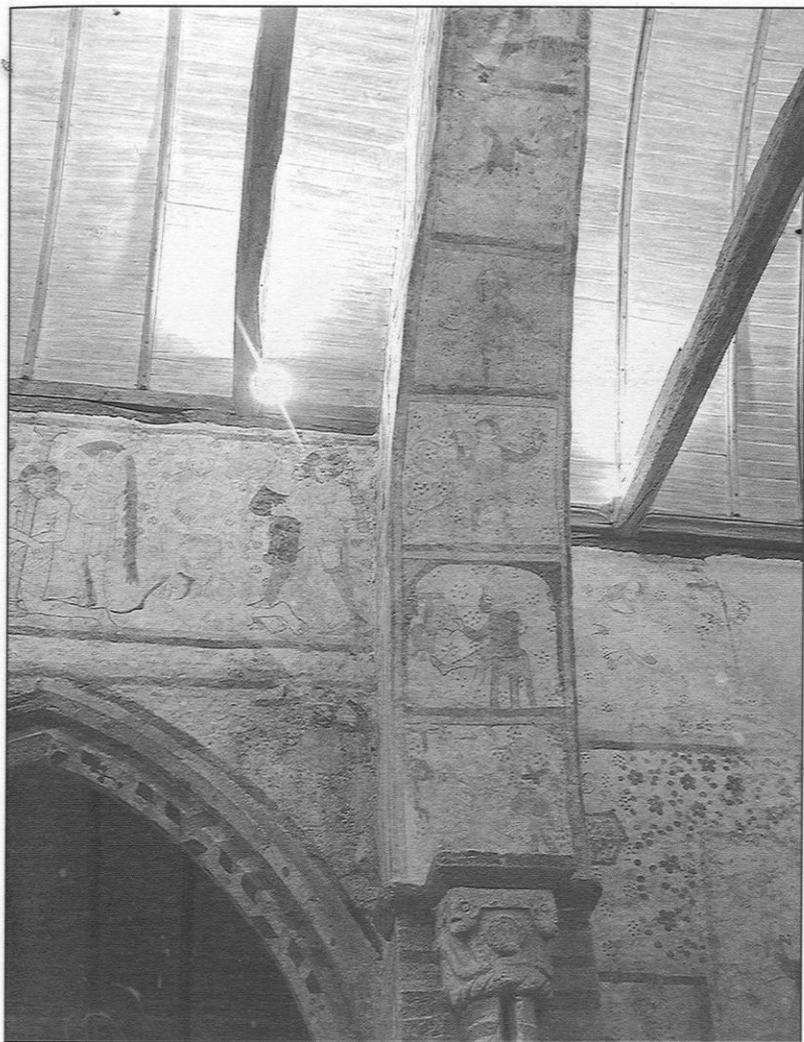
De nombreuses scènes illustrent encore des vies de saints qui n'ont, malheureusement, pas toutes pu être identifiées. On peut entre autre citer la décollation de sainte Lucie et le martyr de saint Étienne dans la nef, saint Christophe dans le bas-côté-sud, et saint Michel dans le chœur. Enfin, un calendrier agricole du *xiv^e* siècle orne l'intrados de l'arc diaphragme.

Vue du calendrier de l'arc diaphragme.

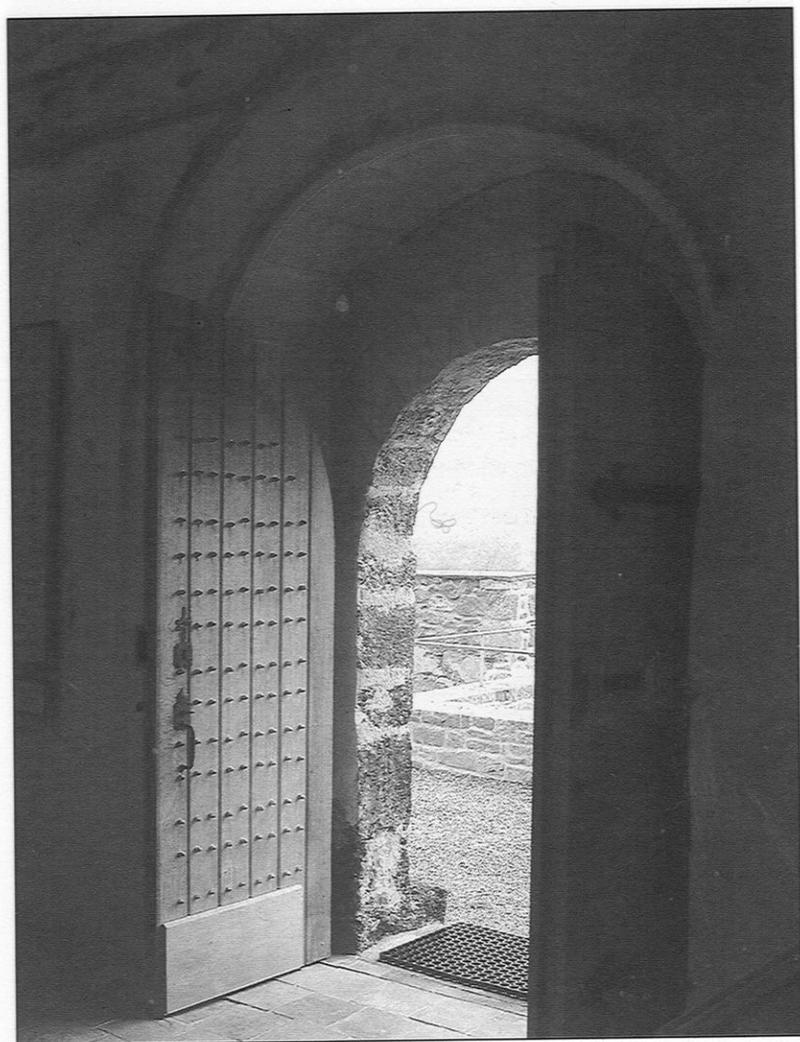
Vue du portail occidental.

Le portail occidental et la porte nord ont été débouchés et équipés de porte à lames croisées chevillées en chêne. Cet ouvrage a entraîné le décaissement du sol de la nef qui obturait le portail sur une hauteur de 70 cm et la création d'un sol en pente tel qu'il a été retrouvé pendant le chantier sous les planchers de la bancellerie.
