La conservation des antiquités et objets d'art (CAOA) dans les Côtes-d'Armor en 2009

Deux exemples de chantiers de restauration

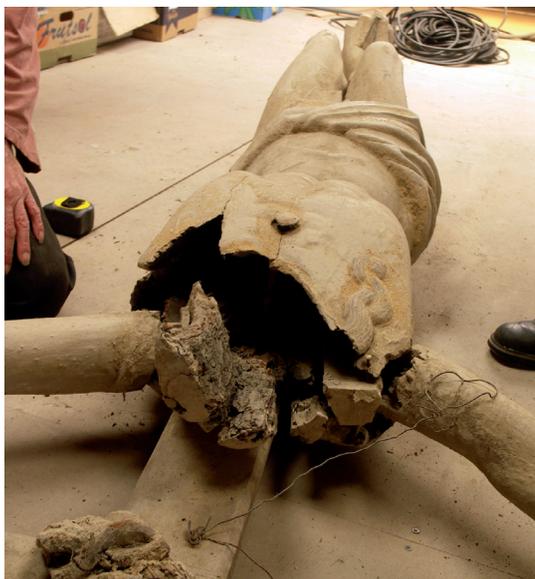
Un véritable défi a été relevé par l'équipe de restaurateurs mandatée pour ces travaux, M. Sylvain Sury de l'Atelier du vieux presbytère à Lanvellec, pour les délicates opérations de menuiserie et d'ébénisterie, et Mme Marie Soula, conservatrice restauratrice d'œuvres sculptées installée à Landebaëron. En effet, quand la sculpture a été prise en charge, elle était en très mauvais état. L'intervention de conservation était primordiale pour la survie de l'œuvre. Celle-ci ne pouvait plus être exposée, ni manipulée. Le corps du Christ, encore attaché à la croix, était entreposé dans un hangar alors que la tête était conservée dans la sacristie de l'église. Les bras ne tenaient plus au corps et le buste présentait une grande fragilité (il était creux !). Le bois, très altéré, avait été consolidé par du goudron. Quant à la tête, cassée en plusieurs morceaux, elle avait été, tant bien que mal, recollée et maintenue en place par un assemblage hétéroclite de plâtre, de clous et de papier. La surface de la sculpture avait été peinte plusieurs fois. Le dernier repeint était empoussiéré et pulvérulent. Des lacunes importantes de la couche de peinture laissaient le bois à nu sur les cuisses, le torse et le cou.

Figure 1 – Vue du Christ en croix de l'église Saint-Gal à Langast avant restauration (cl. Céline Robert)

Avant le transport, la sculpture a bénéficié de la pose de différentes protections : les éléments susceptibles de se désolidariser ont été attachés ensemble, la couche de peinture a été protégée par des «facings», pansements en papier fin qui sont ensuite enlevés par le restaurateur. Une fois dans l'atelier, les couches de peinture ont été consolidées en injectant de la colle entre le bois et la première intervention colorée. Une fois cette opération réalisée, la sculpture pouvait être manipulée sans craindre de perdre une partie de la peinture originale. Tous les morceaux du corps et du visage

ont été démontés afin d'être nettoyés et purgés des anciennes interventions qui pourraient nuire à la conservation de l'œuvre dans le temps (plâtre, goudron, colle,...). Les parties vermoulues ont été consolidées par injection de résine.

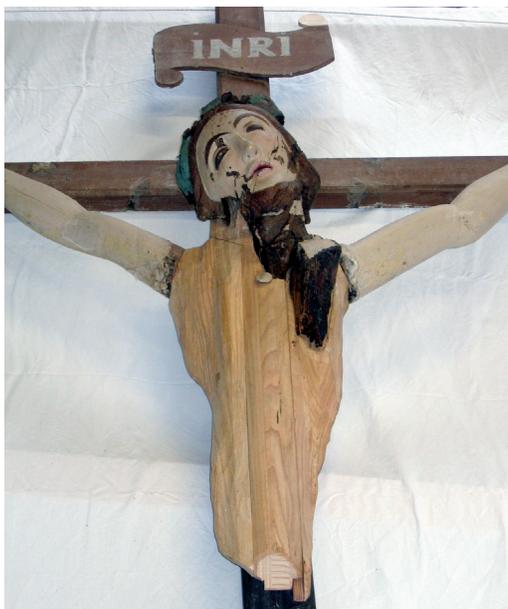
Figure 2 – Détail du mannequin servant de support aux pièces détachées originales (cl. Sylvain Sury)

La difficulté, de taille, consistait à trouver une solution pour remonter l'œuvre, sachant que des éléments avaient définitivement disparu, que la sculpture était creuse et que, présentée en hauteur, elle devait être d'une solidité à toute épreuve. Enfin, l'ensemble du montage devait être réversible ainsi que le veut l'éthique de la conservation-restauration des objets d'art. Le moyen imaginé a été de réaliser une *sculpture dans la sculpture*. Cette «âme» en bois, devant épouser la forme intérieure du Christ, servirait de support au remontage de toutes des parties détachées. Des empreintes ont été prises au plâtre. Elles ont servi de modèle pour réaliser une nouvelle sculpture en bois. Elle a été réalisée en trois morceaux indépendants afin de s'intégrer sans contrainte sur «l'enveloppe originale» du Christ.

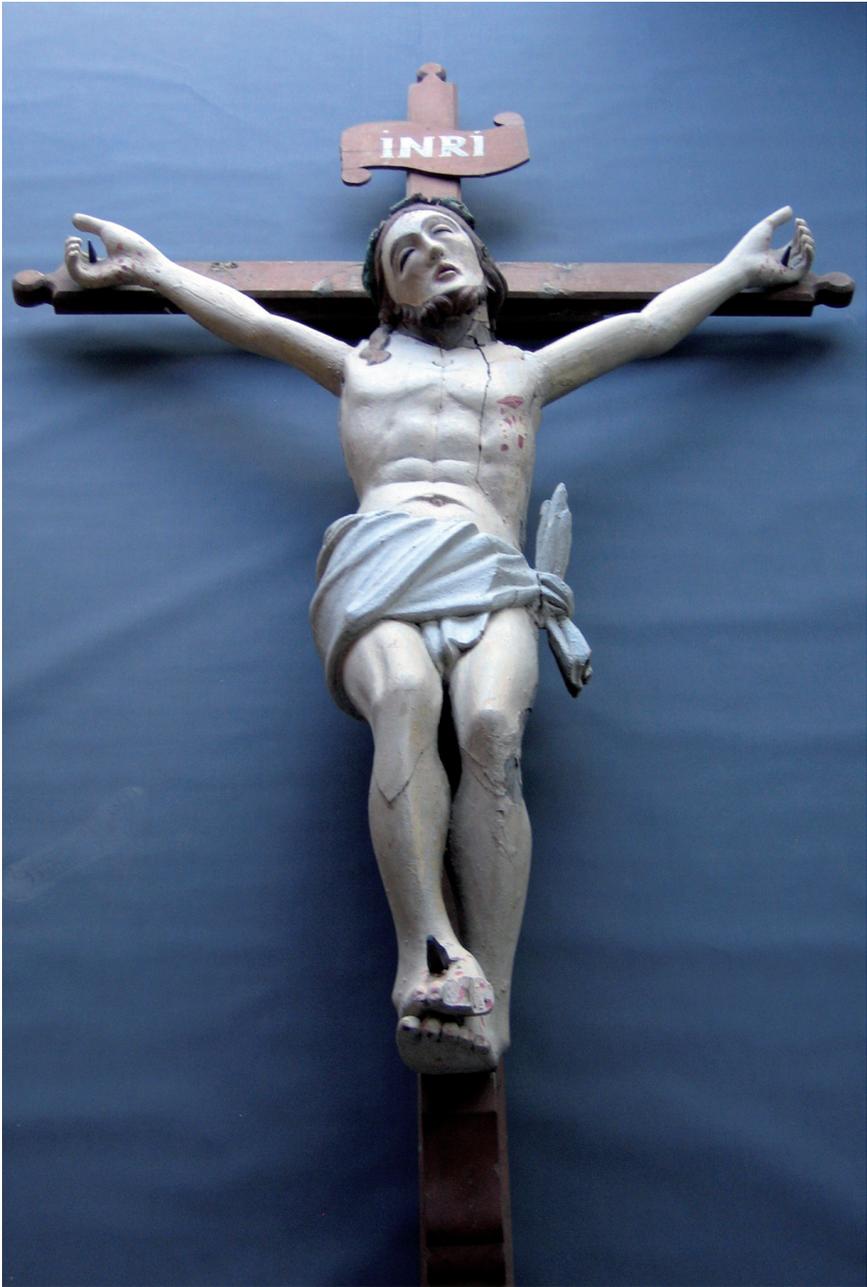
Figure 3 – Vue d’ensemble du Christ en croix de l’église Saint-Gal à Langast après restauration (cl. Sylvain Sury)

Des éléments manquants ou altérés au niveau des mains et des pieds ont été réalisés en bois, puis collés. Ces parties de la sculpture doivent être solides car ce sont des points d'appui pour l'accrochage du Christ sur la croix. Des volumes disparus ont été remplis en pâte à bois et sculptés en surface, notamment une partie du cou, des mèches de cheveux et de la barbe du Christ. Certains manques de la couche de peinture sur le visage et le torse ont reçu une retouche colorée afin de s'intégrer à l'aspect coloré existant. Les zones reconstituées en pâte à bois, et certaines grandes lacunes sur les cuisses, le torse et le cou n'ont pas été retouchées. Un simple éclaircissement de la couleur du bois permet de les intégrer sans gêner la visibilité de l'œuvre. Elles restent apparentes comme témoignage de l'état avancé de dégradation de l'œuvre et du travail, maintenant visible, qui a permis sa sauvegarde.

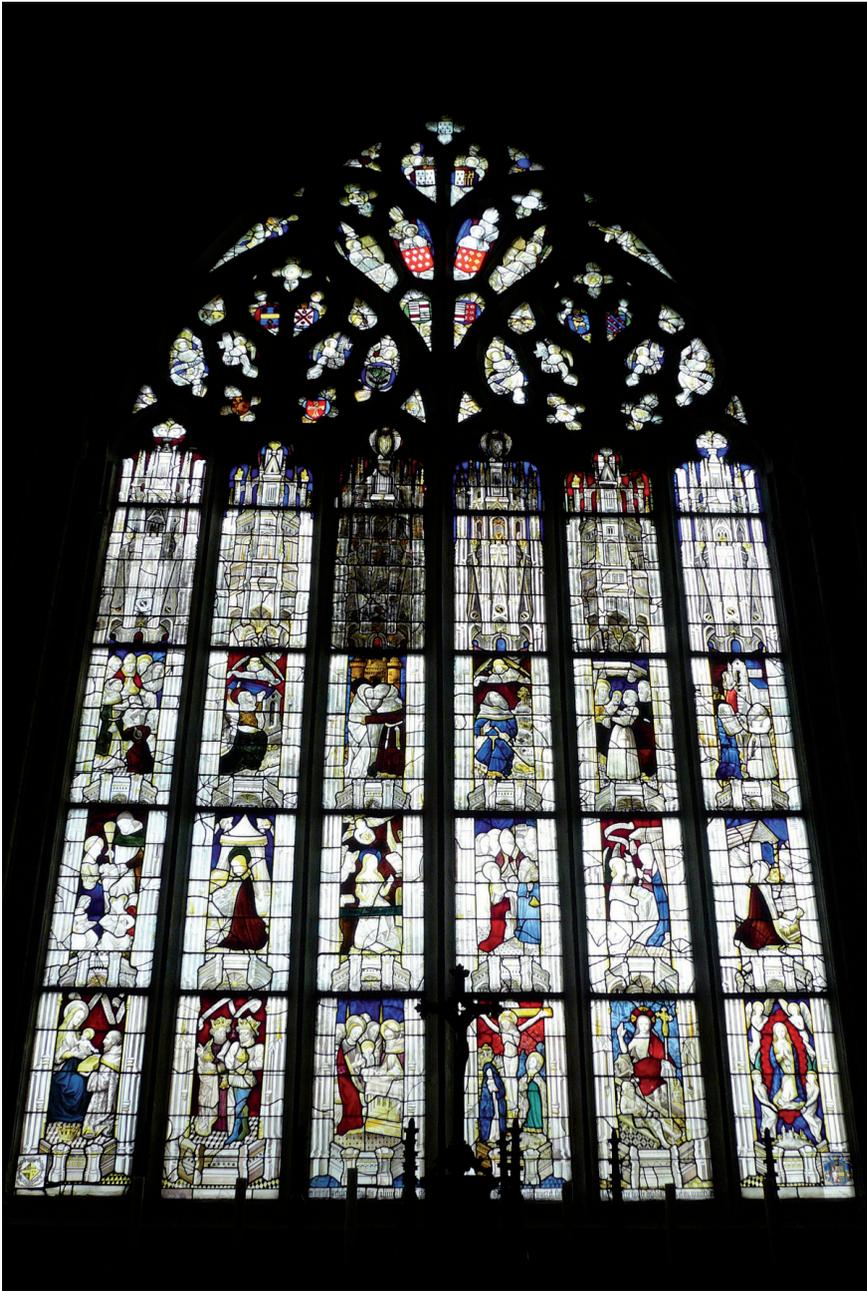
Après un incendie qui toucha la chapelle en 1874, la verrière fit l'objet de travaux de restauration. Avant la Première Guerre mondiale, par mesure de précaution, les vitraux furent déposés et mis à l'abri dans le donjon de Dinan. Ils furent remis en place en 1949 à l'occasion de la venue à Lantic de la société française d'archéologie. Des calfeutrements de ciment, très durs, ont alors été utilisés pour la remise en place.

Au cours du premier semestre 2006, M. Mickaël Messonnet, de l'entreprise HSM à Quintin a déposé un panneau de la verrière pour conduire une étude en atelier. L'objectif était d'établir un protocole de restauration suite à l'examen des pathologies. Des essais de convenance de produits ou de techniques de restauration à employer ont ainsi été réalisés, ainsi qu'une estimation du coût général des travaux pour l'ensemble de la verrière. De nombreux plombs de casse, issus d'une restauration ancienne, étaient particulièrement gênants pour la lisibilité de la verrière. Les verres souffraient, sur la face interne, du développement de nombreux micro-organismes (algues) localisés sur les pièces anciennes, mastics épais aux abords des plombs, calcite sur certaines pièces de couleur foncée. Sur la face externe, de nombreux micro cratères et piqûres apparaissaient à la surface du verre. Les tests et observations ont permis de connaître la solidité et l'adhérence de la grisaille dont la tenue est satisfaisante.

Figure 4 – Vue générale de la maîtresse vitre de l'église Notre-Dame-de-la-Cour à Lantic, après restauration (face intérieure) (cl. Stéphane Aubertin)

En 2008, l'entreprise HSM a procédé à la dépose des 30 panneaux droits formant les six lancettes ainsi que des trois tympan pour transport et restauration en atelier. Les verres ont reçu un traitement algicide et ont été nettoyés à base d'eau déminéralisée et d'alcool à 90°. Des greffes ont été pratiquées pour remplacer les pièces manquantes ou les pièces cassées irrécupérables. Les plombs de casse ont été retirés et remplacés par des collages bords à bords lorsque les casses des verres étaient nettes, ou par des assemblages de type «Tiffany». Le réseau de plomb des panneaux non desservis a été restauré par le biais de soudures. Les 540 attaches en plomb ont été éliminées, refaçonnées et soudées sur le réseau en plomb pour permettre la rigidité des panneaux en les fixant sur les vergettes en laiton. Chaque panneau a été replacé dans un cadre extérieur en laiton indépendant permettant le démontage de chacun d'entre eux pour les besoins des restaurations futures. Parallèlement, l'entreprise Le Boulzec de Pommerit-le-Vicomte a procédé au dégarnissage des joints en ciment sur la partie haute du remplage et sur les meneaux en pierre formant le réseau de pierre. Le rejointoiement a été réalisé sur la totalité de la baie d'axe à base de mortier de chaux naturelle et de sable coloré.

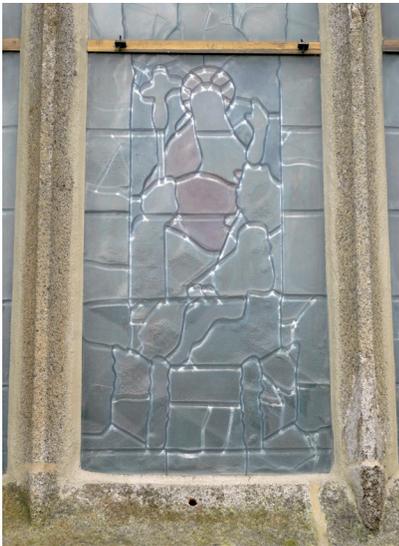
Figure 5 – Détail de la verrière de doublage. La reproduction du dessin original (réseau de plomb et verre découpé) est obtenue par prise d'empreinte de la verrière ancienne (cl. Stéphane Aubertin)

À l'occasion de cette restauration, il a été décidé de mettre en place une verrière de doublage, afin de protéger le vitrail original des agressions extérieures. Cette protection s'exerce contre les chocs mécaniques et les sources d'altérations physiques et chimiques. On lutte ainsi contre les éventuels projectiles, la grêle, les chocs thermiques, la condensation, le ruissellement des eaux de pluie transportant des agents extérieurs, la pollution, le développement des micro-organismes. Le verre de doublage

reproduit exactement le dessin du vitrail original. Ce doublage est obtenu par thermoformage (750°) à partir d'une empreinte sur l'ancienne verrière. Outre le relief, la coloration est reprise sur la verrière de protection par mise en œuvre d'une patine. Cette patine colorée appliquée sur la surface externe du verre n'est visible qu'en réflexion de l'extérieur de l'édifice. Translucide en lumière, elle préserve la transparence du vitrail. La lisibilité de ce dernier est donc préservée.
