M É M O I R E S

TOME XCVIII • 2020

Le logis du couvent des Carmes du Bondon

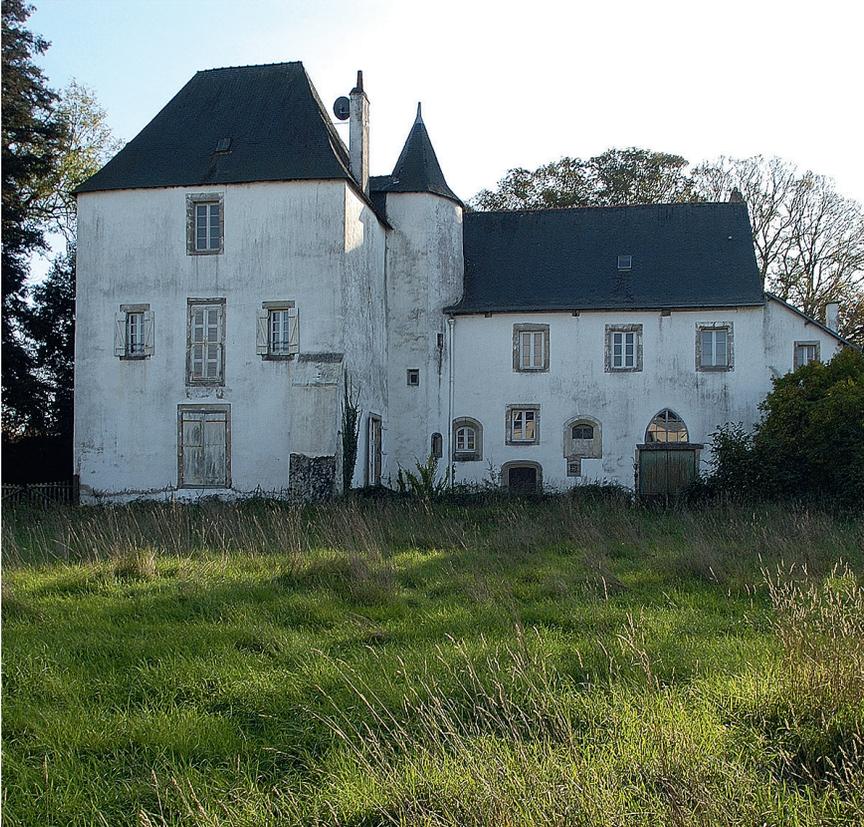
Figure 1 – Vannes, le logis du couvent des Carmes du Bondon, élévation nord prise en 2006 (cl. Bernard Bègne, service de l’Inventaire du patrimoine culturel © Région Bretagne)

Les nombreuses constructions qui environnent désormais le logis du Bondon oblitérent la perception, existant encore dans les années 1980, de ses volumes nord donnant sur l'ancien jardin, avec le haut pavillon carré flanqué d'une tour d'escalier dominant le corps principal ; rendue possible par le percement récent des boulevards extérieurs, cette vue n'existait pas à l'origine, aucun chemin n'étant tracé au nord du logement (fig. 1).

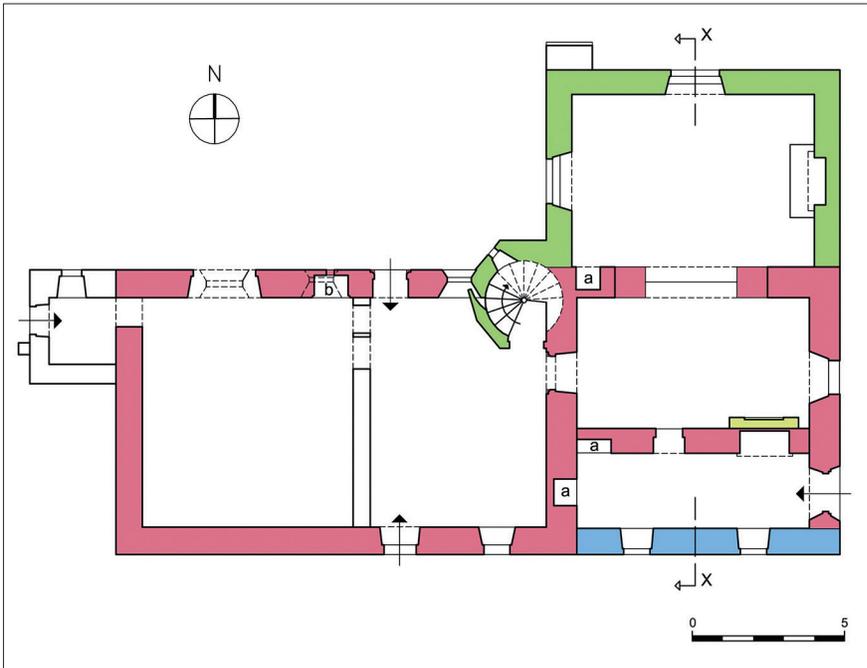
Figure 2 – Vannes, le logis du couvent des Carmes du Bondon, plan au sol, état en 2006 (relevés Nicole Le Net, service de l'Inventaire du patrimoine culturel © Région Bretagne)

L'édifice actuel se compose d'un corps de bâtiment allongé sur lequel s'est greffé sur l'élévation nord un pavillon quadrangulaire desservi par une tour d'escalier polygonale (fig. 2).

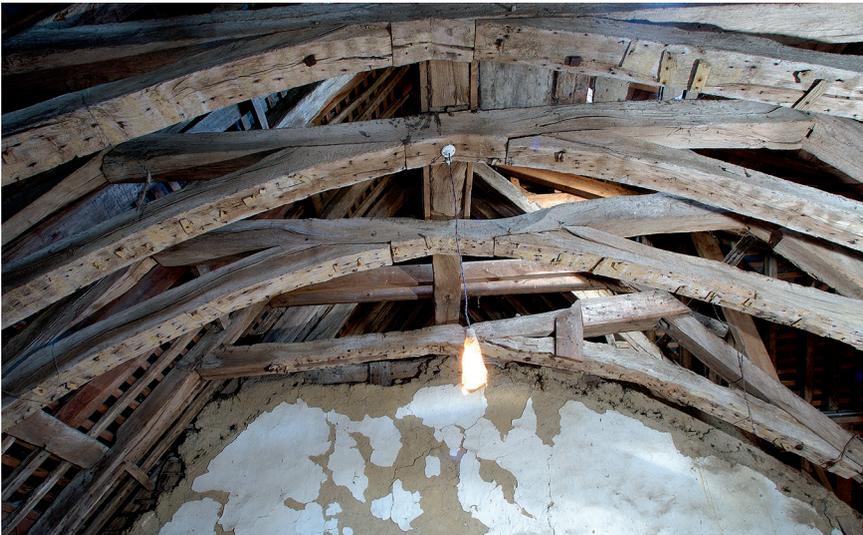
Figure 3 – Vannes, le logis du couvent des Carmes du Bondon, partie sud-est du logis, cintres de la charpente à chevrons portant ferme, état en 2006 (cl. Bernard Bègne, service de l'Inventaire du patrimoine culturel © Région Bretagne)

Or, la charpente qui couvre cette partie est la plus ancienne de l'édifice ; cette très belle charpente à chevrons portant ferme, particulièrement soignée au niveau de l'assemblage des aisseliers courbes dans le faux entrain, couvre un espace en « carène renversée » qui semble avoir été habitable : sur les chevrons se voient encore les clous de fixation d'un lattis disparu (fig. 3). Si cet espace était chauffé, la cheminée a disparu lors de la destruction de l'aile est après 1791. Ce type de comble habitable se voit encore dans quelques grands manoirs morbihannais du XV^e siècle tels l'Étier en Béganne ou Bodel en Caro ou encore dans le grand logis ducal de Suscinio. Corentin Olivier, en cours de doctorat sur la charpente armoricaine, date cette partie de la charpente de la fin du XIII^e siècle ou du début du XIV^e siècle, en référence à celles d'édifices de Mayenne et d'Anjou que des études dendrochronologiques ont pu dater de la première moitié du XIV^e siècle.

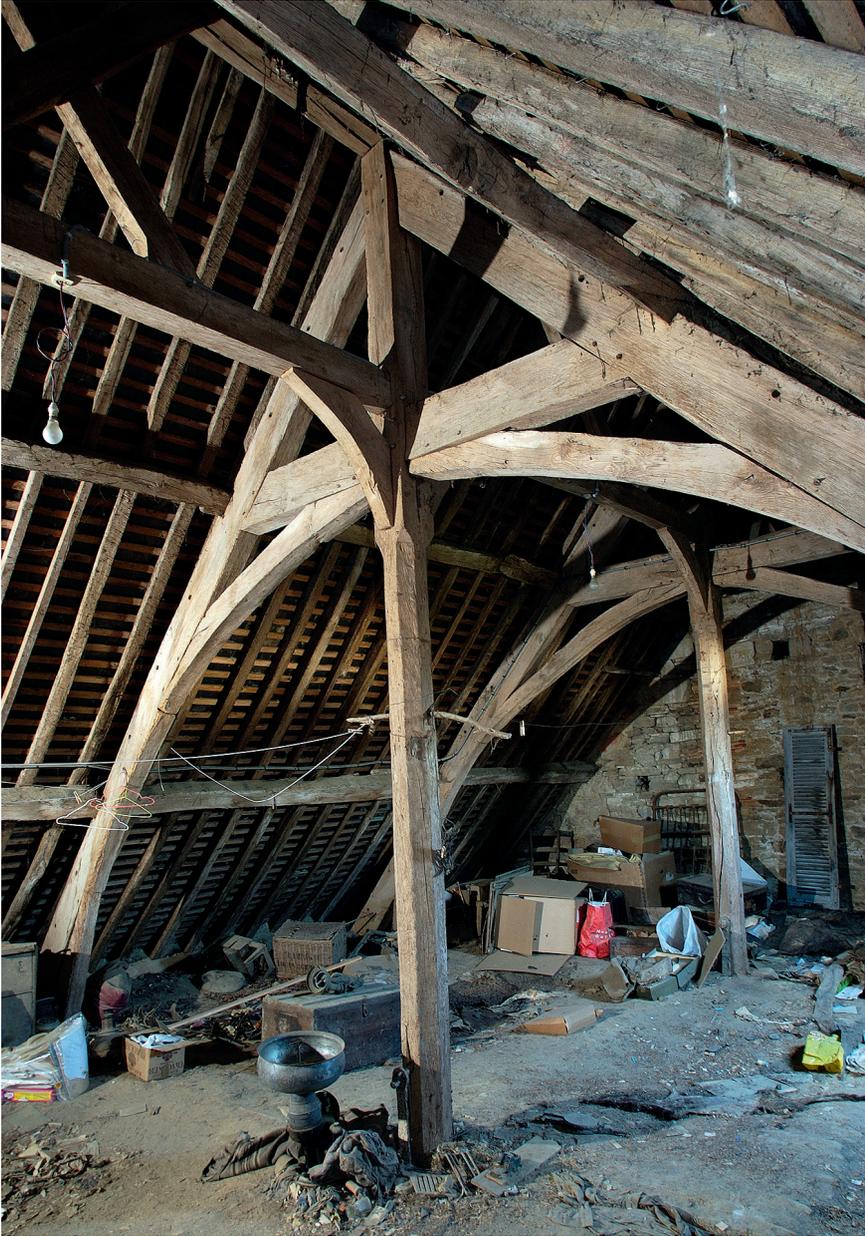
Figure 4 – Vannes, le logis du couvent des Carmes du Bondon, partie ouest du logis, ferme de la charpente, état en 2006 (cl. Bernard Bègne, service de l'Inventaire du patrimoine culturel © Région Bretagne)

Bien qu'elle soit également très soignée, la charpente de l'aile ouest est bien différente de la charpente d'origine conservée à l'extrémité est. Elle est composée de trois fermes avec poinçon chanfreiné, mais non bagué, indice d'une réfection au XVII^e siècle. Malgré la présence des aisseliers courbes, elle ne couvre pas un espace habitable, ce qui est confirmé tant par l'absence de cheminée que par celle de traces de lambris cloué sur les aisseliers (fig. 4).
