## Les vestiges archéologiques du 5 rue du Docteur-Menguy à Carhaix-Plouguer (Finistère) : deux *domus* du III<sup>e</sup> siècle le long d'un axe majeur de *Vorgium*

Le centre d'interprétation *Vorgium* valorise des vestiges archéologiques qui ont fait l'objet d'une importante fouille programmée entre 2000 et 2007 au sud-ouest du centre-ville de Carhaix. L'emprise d'environ 4 500 m<sup>2</sup> qui a été étudiée correspond à un quartier très urbanisé de l'ancien chef-lieu des Osismes entre la fin du I<sup>er</sup> siècle av. J.-C. et le IV<sup>e</sup> siècle apr. J.-C. La mise en valeur présente l'état des lieux au cours de l'apogée architectural du milieu du III<sup>e</sup> siècle de manière à faire découvrir aux visiteurs les modes de vie urbains de cette période lointaine. Les espaces dans lesquels il est possible de déambuler librement se trouvaient alors au cœur d'une ville d'environ 100 hectares qui correspondait au pôle administratif, économique et religieux d'un territoire englobant le Finistère et la partie ouest des Côtes-d'Armor. Le nœud routier que formait cette cité garantissait son rôle fédérateur en la reliant à diverses agglomérations secondaires localisées sur les

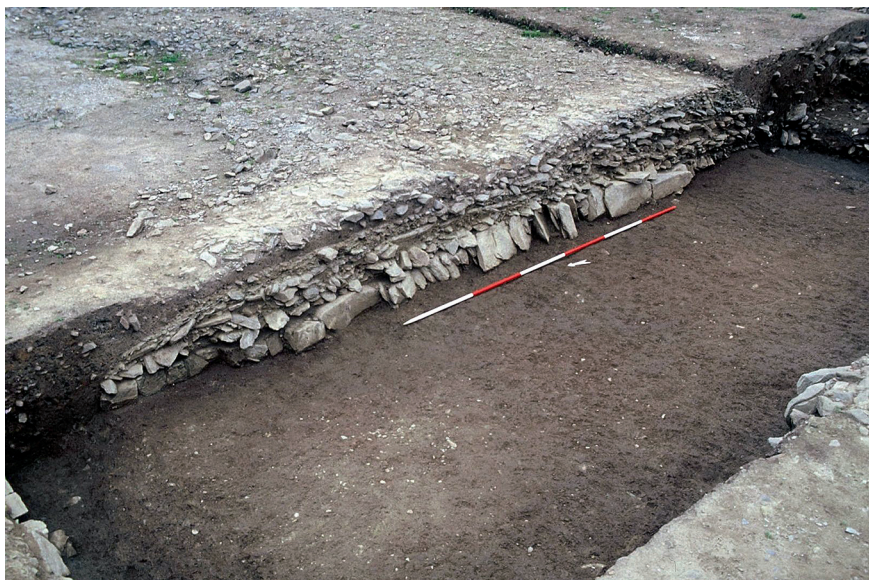
Figure 2 – Coupe transversale de la chaussée principale est-ouest dans laquelle se distinguent les quatre premiers états de la bande de roulement (cl. G. Le Cloirec, INRAP)

La chaussée a été dégagée sur une soixantaine de mètres de long et plusieurs tronçons de 3 mètres de large ont été intégralement ou partiellement démontés pour comprendre la conception de l'ouvrage. Ces sondages, très laborieux à réaliser dans une structure aussi résistante, ont révélé six états successifs au cours des quatre siècles de la période romaine (fig. 2).

Le plus ancien était le plus spectaculaire avec son aménagement de gros blocs de grès schisteux plantés de chant les uns contre les autres sur une épaisseur de 20 à 25 centimètres. La bande de roulement mesurait 7,20 mètres de large (soit 24 pieds) et présentait un profil légèrement bombé. La surface, unifiée par quelques cailloux compactés, était fortement émaillée et marquée par de profondes ornières dans sa partie centrale.

Cette chaussée a été rehaussée, dans un second temps, grâce à un apport de remblai limoneux servant à ancrer une nouvelle structure empierrée aussi massive que la première. Les bords ont été rechargés par la suite pour atténuer les dénivelés latéraux et caler des caniveaux en bois remplaçant les simples fossés d'origine.

La troisième phase paraît correspondre à une remise en état composée de blocs de grès et de quartz plus petits après comblement des « nids-de-poule » qui s'étaient formés. Des clous et quelques tessons semblent aussi avoir été utilisés pour renforcer la surface de circulation. Ce niveau, marqué par de nombreuses ornières et un taux d'usure très important, était également entaillé par des ancrages de poutres pouvant correspondre aux supports d'une passerelle sur le caniveau nord.

La réfection suivante a entraîné un élargissement de la chaussée d'une trentaine de centimètres de chaque côté pour atteindre 7,70 mètres (soit 26 pieds). Les remblais limoneux, qui ont été étalés pour cela, ont rehaussé la bande de roulement d'une

trentaine de centimètres en comblant les caniveaux. La couche de grès, qui recouvrait le tout, était encore très émaillée et des apports divers ont renforcé régulièrement ce revêtement (pierres de grès verdâtre, fragments de tuiles, nombreux clous). L'emprise carrossable était alors de 5,60 mètres entre les inclinaisons destinées à évacuer les eaux de ruissellement vers des caniveaux coffrés en bois.

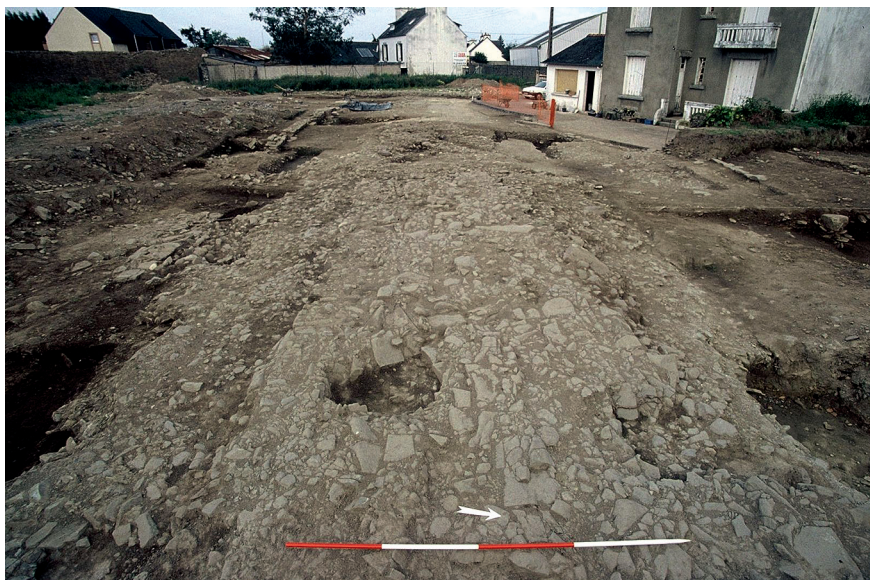
Figure 3 – Dernier niveau de circulation de la chaussée principale est-ouest  
(cl. G. Le Cloirec, INRAP)

Bien que cet aménagement ait été moins résistant et plus rudimentaire que les états précédents, sa surface a été utilisée telle quelle jusqu'à la dernière restructuration complète de la chaussée. Ce constat amène à se demander si l'état 5 n'était finalement pas une étape intermédiaire de l'état 6 dont les travaux auraient été interrompus quelque temps pour une raison indéterminée (manque de moyens ?, période de troubles ?, etc.). Cette dernière phase diffère des autres par la conception même de la rue dans la mesure où les caniveaux avaient disparu et où l'espace carrossable était beaucoup plus réduit. Celui-ci était alors maintenu par deux lignes parallèles de longues pierres de grès distantes de 3,50 mètres (soit 12 pieds). La plupart de ces blocs avaient été récupérés, mais certains étaient encore en place à l'extrémité orientale de l'emprise fouillée. D'autres étaient basculés sur les côtés comme si leur récupération avait été interrompue. La zone de roulement était toujours constituée de blocs de grès serrés les uns contre les autres de manière à former une structure très solide dont la surface était désormais parfaitement plane (fig. 3). C'est exactement le même type d'installation qui a été retrouvé pendant la fouille réalisée au centre hospitalier en 1995-1996<sup>1</sup>. La chaussée qui traversait cet autre secteur de *Vorgium*, situé à 150 mètres au sud-ouest, présentait effectivement la même conception ultime, datée des III<sup>e</sup>-IV<sup>e</sup> siècles. Les deux axes devaient d'ailleurs former un carrefour près de l'entrée de l'hôpital qui donne sur la rue du Docteur-Menguy. À cette époque, les intervalles qui existaient entre la chaussée et les bâtiments avaient été remblayés par de la terre jusqu'au niveau des sols d'occupation. Il est alors possible que ces espaces latéraux aient été réservés aux cavaliers, aux litières et aux bêtes de somme. Au niveau de la bande de roulement, les empièvements successifs permettaient l'évacuation des eaux de pluies par simple drainage, ce qui rendait inutile l'usage de caniveaux. Dans cette hypothèse, il faut pourtant s'interroger sur la façon dont étaient évacuées les eaux de pluie provenant des toitures et peut-être concevoir l'existence de systèmes en terre cuite ou en bois en partie haute des bâtiments bordant la rue. Il est

probable que ce dernier état de chaussée ait été utilisé très longtemps comme peut en témoigner l'usure importante de certaines pierres creusées par les passages répétés des attelages. La préservation de cet axe structurant, au fil des siècles, est également démontrée par le fait que le tronçon mis au jour se trouve dans le prolongement exact de la rue du Docteur-Menguy, à l'ouest, et qu'il est parfaitement aligné avec la rue Anatole-Le-Braz, à l'est.

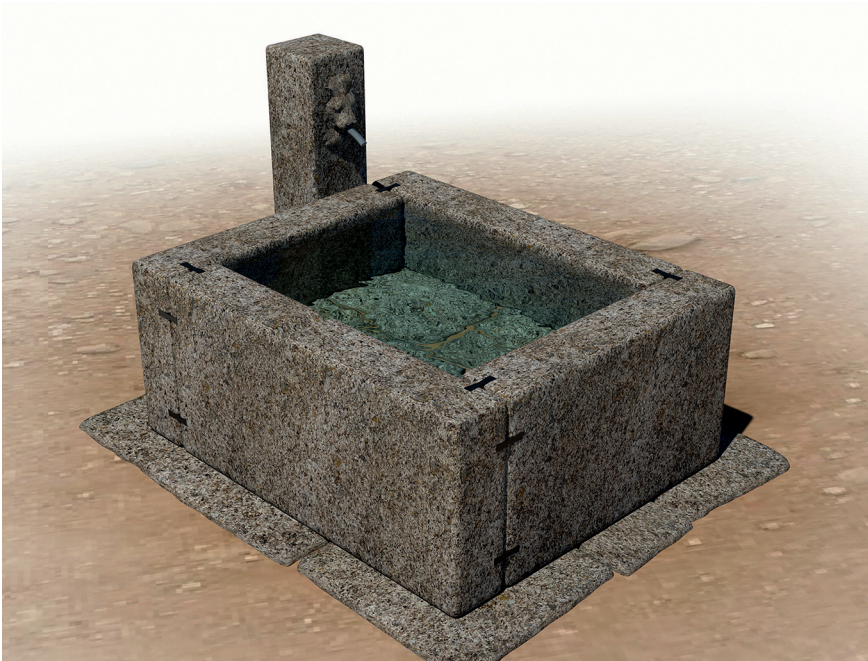
Figure 4 – Proposition de restitution de la fontaine publique dont le socle a été mis au jour du côté nord de la chaussée (réal. G. Le Cloirec, INRAP)

Dans l'emprise de la fouille, le seul équipement public associé à la chaussée était une fontaine de rue dont le socle a été solidement ancré dans l'épaisseur de l'état 3 vers la fin du 1<sup>er</sup> siècle (fig. 4). Cette datation est cohérente avec la construction du premier aqueduc dont la mise en service est postérieure au milieu du 1<sup>er</sup> siècle, mais qui ne sera pas vraiment efficace avant la réalisation d'un ouvrage plus imposant et mieux conçu, sans doute achevé sous les Sévères<sup>2</sup>. Cette fontaine empiétait intégralement sur le côté nord du domaine public puisque le fossé de la rue passait juste derrière. À sa hauteur, l'espace carrossable était donc réduit et le flot de la circulation devait se déporter vers le sud dans un goulet d'environ 4 mètres de large. Bien que les quatre dalles constituant la cuve aient été démontées depuis longtemps, il a été possible

de restituer leurs positions en se fondant sur l'emplacement et les dimensions de divers repères, gorges d'étanchéité ou cavités d'ajustement visibles sur le socle. La reconstitution visible sur place aujourd'hui se fonde sur ce travail d'analyse qui suppose l'existence d'une cuve rectangulaire mesurant 2,40 mètres sur 1,95 mètre. Par comparaison avec quelques modèles similaires connus en Gaule, mais en se référant surtout aux nombreux exemplaires parfaitement conservés à Pompéi et à Herculaneum, il est possible d'envisager une hauteur d'environ 1 mètre. Les plus longues dalles étaient logiquement placées sur les faces avant et arrière, respectant en cela la forme rectangulaire du soubassement. Elles mesuraient 2,05 mètres alors que les montants latéraux ne dépassaient pas 1,65 mètre ; l'épaisseur des bords était de 0,32 mètre. Avec ces mesures, la contenance maximale de la fontaine devait être de 2,35 m<sup>3</sup>. Elle était constamment pleine puisque l'eau s'écoulait en permanence d'une borne d'alimentation placée à l'ouest et qu'un canal de trop-plein devait être creusé en haut d'un des bords. Les exemples mieux conservés indiquent que des cordons de mortier hydraulique assuraient l'étanchéité du fond et des angles alors que des agrafes métalliques, fixées sur les rebords et les faces extérieures, assuraient la cohésion de l'ensemble. Bien qu'aucune trace du système d'adduction n'ait été retrouvée, il faut envisager une alimentation par un tuyau sous pression connecté par le nord.

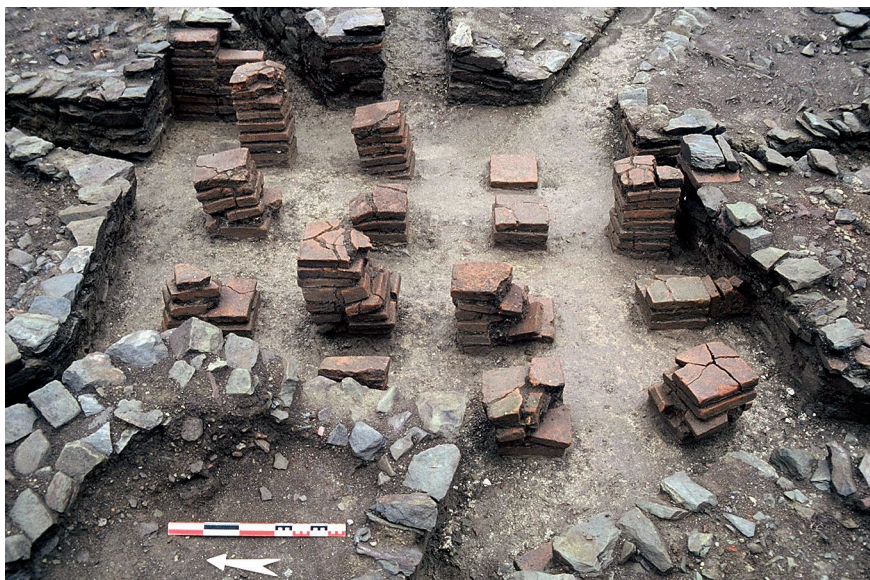
Figure 6 – L'hypocauste du *triclinium* de la maison 4 est constitué d'une chambre centrale à pilettes d'où partent huit canaux rayonnants (cl. G. Le Cloirec, INRAP)

L'accès principal se trouvait au centre de la façade nord. Il était protégé par un portique à sept supports qui valorisait la construction tout en permettant la protection des piétons aux abords de cet axe très fréquenté. Il est difficile de dire si l'espace axial était couvert car il est également possible d'y voir un simple passage interne desservant les différentes pièces de l'édifice. Son plan en trapèze ne permet d'ailleurs pas la restitution d'une charpente régulière alors qu'on peut facilement couvrir indépendamment les deux corps de bâtiments linéaires disposés de part et d'autre. Celui qui se plaçait à l'est était divisé en trois pièces successives mesurant 38 m<sup>2</sup> pour la plus grande et environ 33 m<sup>2</sup> pour les deux autres. La première, localisée au plus près de la rue, disposait d'au moins deux supports médians qui laissent croire à l'existence d'un étage où étaient stockées des charges lourdes. La taille limitée de la pièce ne nécessitait effectivement pas un tel renfort du plancher supérieur sans raison spécifique. L'absence de sol contemporain et l'épandage des derniers gravats de démolition sur les niveaux antérieurs indiquent que le rez-de-chaussée devait aussi être équipé d'un sol en bois. Les deux autres pièces étaient quant à elle revêtues de chapes de mortier de chaux sur des radiers de schiste. Deux ou trois pièces similaires devaient exister à l'ouest du corridor axial, mais la limite de fouille et une mauvaise conservation des vestiges ne permettent pas d'être aussi précis sur l'agencement de cette partie du bâtiment. L'extrémité méridionale est en revanche plus claire car l'emprise fouillée s'étendait vers le sud-ouest jusqu'à la ruelle qui limitait le bâtiment de ce côté. Il a ainsi été possible de comprendre que le corridor axial débouchait sur un espace résidentiel composé d'un portique ouvert sur un jardin et protégeant l'accès à une vaste salle chauffée de 38 m<sup>2</sup> placée à l'ouest. Ce *triclinium* était associé à une autre pièce chauffée de 15 m<sup>2</sup> située au nord-ouest et pouvant faire office de chambre ou de bureau. La chaleur dont bénéficiaient ces deux espaces était prodiguée par des hypocaustes à conduits rayonnants. La plus grande installation était cependant pourvue d'une chambre centrale sur pilettes afin de mieux assurer la montée en

température (fig. 6). L'espace voisin au nord-est n'était peut-être qu'un simple passage sur plancher pouvant mener à une cuisine car un tel équipement fait singulièrement défaut dans cet ensemble de réception particulièrement confortable et probablement bien décoré. On y constate en revanche l'association d'un petit espace thermal qui a été judicieusement intégré à l'architecture générale en prenant soin de bien séparer les circulations des bénéficiaires de celles des serveurs. Ainsi, les premiers devaient accéder à l'unique pièce chauffée par un passage partant du portique intérieur et longeant les murs est et sud des espaces techniques. Le positionnement de ces derniers imposait effectivement une entrée des bains dans le mur sud et un cheminement qui contournait, par conséquent, la chaufferie. De leur côté, les serveurs amenaient le bois depuis la ruelle occidentale en passant par une porte située entre le *triclinium* et les bains. Ils avaient alors accès au foyer de la salle de réception qui était entretenu dans une petite excavation parementée aménagée au pied du mur. Ils pouvaient également alimenter le foyer des bains en descendant par une échelle dans une petite chaufferie excavée située au fond de l'espace technique (fig. 7).

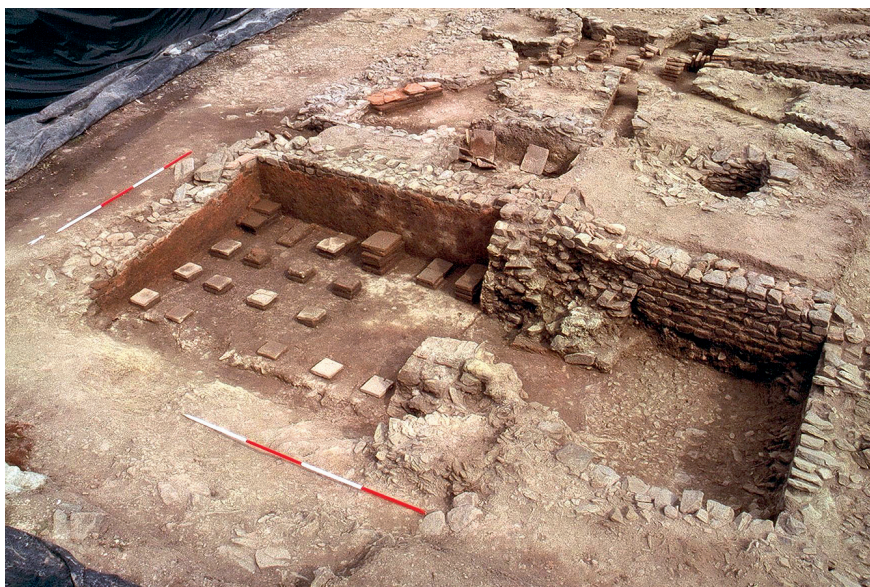
Figure 7 – La seule pièce chauffée des bains de la maison 4 est équipée d'un hypocauste à pilettes (cl. G. Le Cloirec, INRAP)

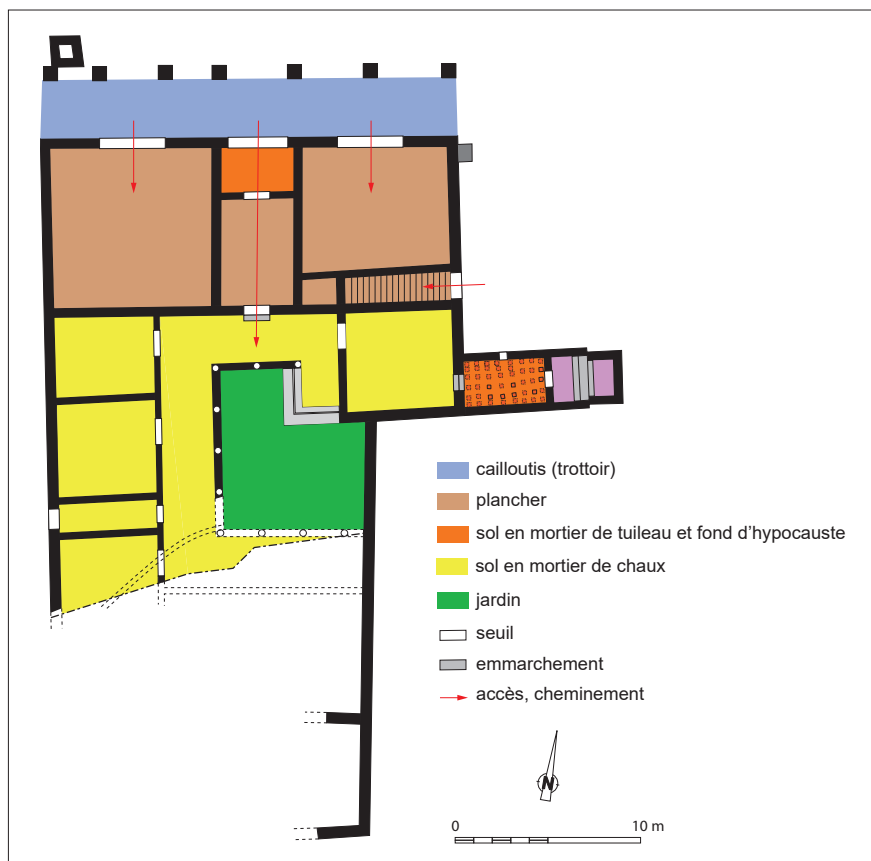
Figure 8 – Plan restitué de la maison 5 (réal. G. Le Cloirec, INRAP)

L'édifice dont les vestiges ont été mis en valeur au milieu du jardin archéologique occupait une superficie d'au moins 650 m<sup>2</sup>, mais différents indices sur l'organisation de son aile sud, non fouillée, permettent d'estimer l'emprise totale à plus de 800 m<sup>2</sup> (fig. 8). Il est même probable que la propriété s'étendait encore plus à l'est en intégrant des espaces et des locaux annexes mal caractérisés. Cet ensemble imposant était séparé de la maison 4 par une ruelle d'environ 2,30 mètres de large qui débouchait sur la rue est-ouest en face de la fontaine. L'entretien régulier de son empierrement a occasionné un exhaussement progressif du niveau de circulation comparable à ce qui s'est passé pour la chaussée principale. Il faut certainement y reconnaître le témoignage d'une fréquentation importante de cet axe modeste et supposer que la zone correspondant au carrefour devait être particulièrement animée. De ce côté, la maison 5 intégrait un portique de façade assurant une protection continue de la zone piétonne dans le prolongement du trottoir couvert de la maison 4 (fig. 9). Cet espace semi-public était toutefois plus large à ce niveau puisqu'il avoisinait 3 mètres contre 2,70 mètres dans l'édifice voisin. Il était également plus avancé sur la rue comme pour distinguer la demeure dans le paysage urbain. Cet effet se confirmait par une élévation sans doute plus haute et plus massive au regard des fondations larges et profondes des murs principaux de la maison 5. Une petite construction aménagée contre l'extrémité ouest de la façade devait accentuer cet aspect ostentatoire si l'interprétation que nous lui attribuons est bien la bonne. Effectivement, tout porte à y reconnaître la base carrée d'un autel de quartier dont la position, à cheval sur le caniveau mais n'empiétant pas sur l'espace public de la chaussée, l'associait plutôt à la demeure. Il serait alors envisageable d'imaginer que le propriétaire avait offert ce petit monument à ses concitoyens dans un carrefour passant où il était bien visible. Derrière, la colonnade du portique de façade constituait elle-même un dispositif ornemental

composé de sept supports disposés selon deux rythmes différents. À l'ouest, un accès sur la rue de 3 m de large était effectivement encadré par des colonnes, distantes de 2 mètres et 2,20 mètres, alors que les quatre autres supports respectaient des écartements identiques entre eux de 3,40 mètres. L'importance des soubassements encore en place et la taille restituable des colonnes permettent d'envisager une structure assez solide pour supporter un ou plusieurs étages sur l'emprise du trottoir.

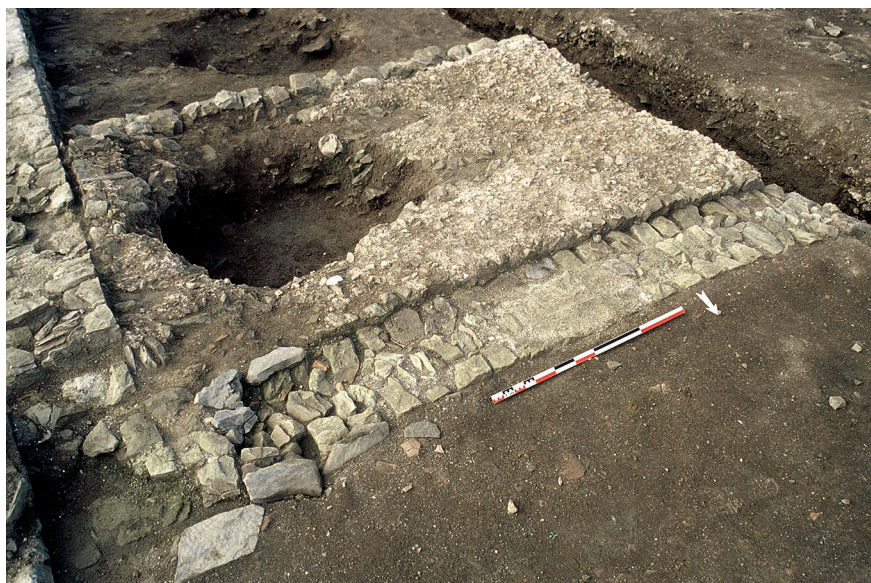
Figure 10 – Vestiges du sol en *terrazzo* du vestibule d'entrée de la maison 5 (réal. G. Le Cloirec, INRAP)

Les trois pièces qui jouxtaient le portique de façade s'organisaient de manière symétrique entre elles. Au centre, se trouvait un vestibule rectangulaire d'environ 9 m<sup>2</sup> disposant d'un sol en *terrazzo* (fig. 10). Ce sas d'accueil était séparé d'une salle d'attente de 22 m<sup>2</sup> par la porte principale de la maison. De part et d'autre de ce système d'entrée, ont été retrouvés deux grands espaces carrés de 8,60 mètres de côté (soit 74 m<sup>2</sup>) qui étaient équipés de planchers. Celui qui occupait l'angle nord-ouest de la construction
